XDG-2011-60 号 A 地块项目

# 水土保持监测总结报告

（回顾性调查监测）

# XDG-2011-60 号 A 地块项目水土保持监测总结报告

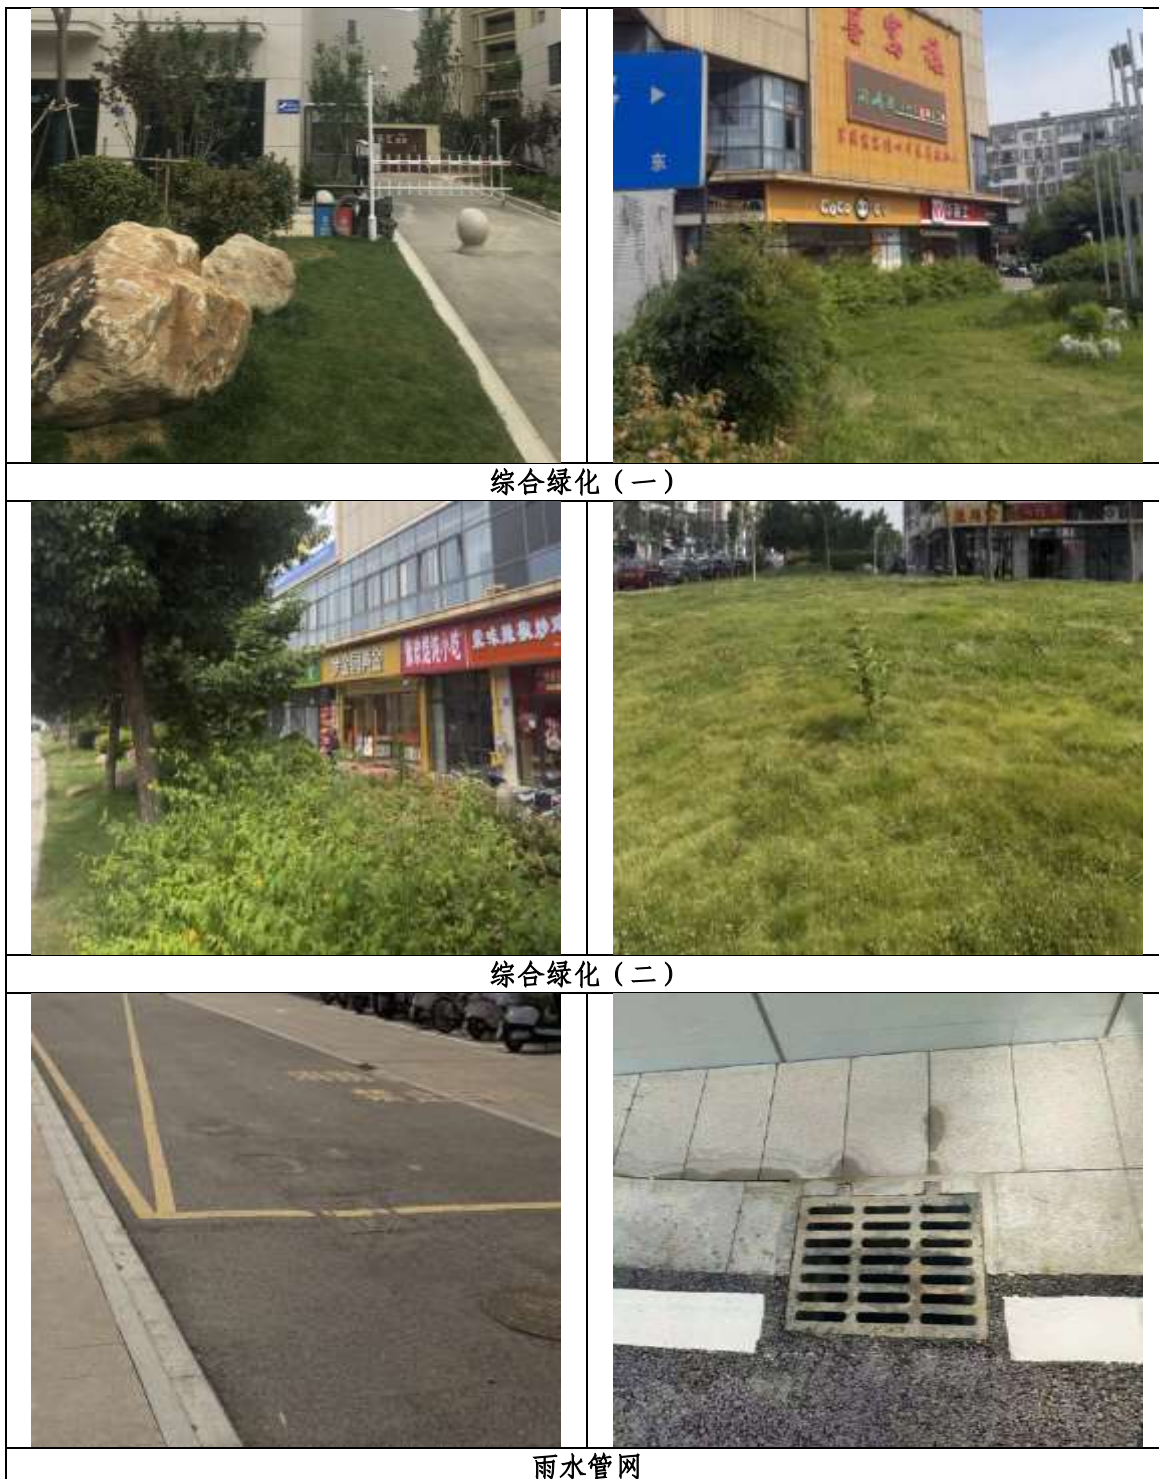
本项目已于 2017 年 8 月开工，2019 年 12 月建设完成，现阶段项目已全部完工，项目运行良好，绿化植被生长状态良好。

项目区现状照片如下。

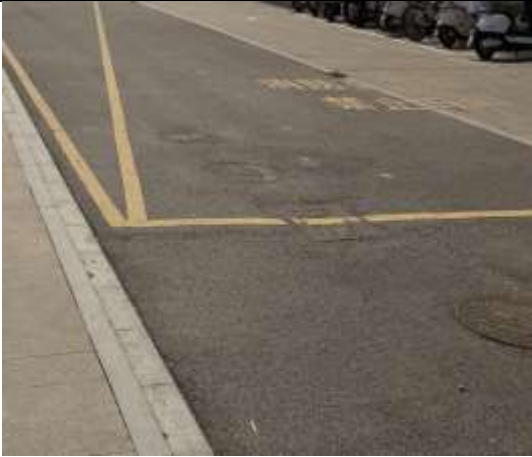
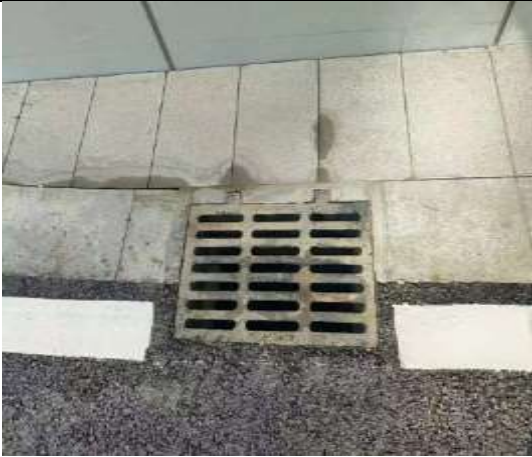
雨水管网

| 措施类别 | 防治分区 | 措施名称 | 单位 | 方案批复 | 实际完成 | 实施时段 |
|---|---|---|---|---|---|---|
| | | 雨水蓄水池 | m <sup>3</sup> | 200 | 200 | 2019.7~9 |

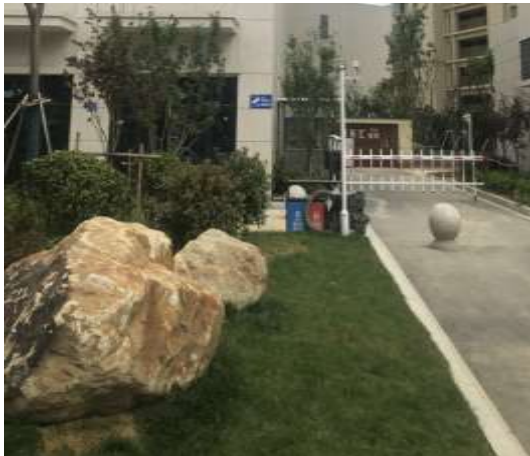
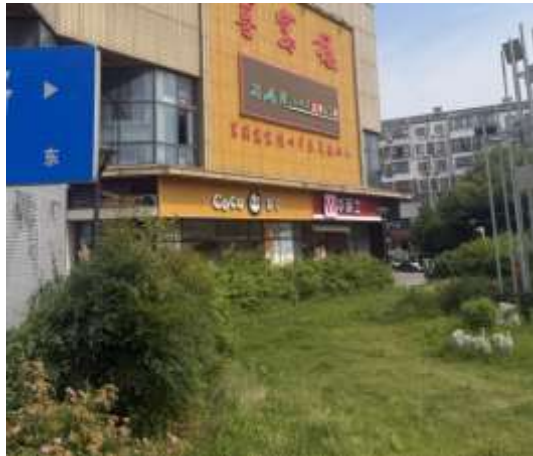
| 措施类别 | 防治分区 | 项目 | 单位 | 方案批复 | 实际完成 | 实施时段 |
|---|---|---|---|---|---|---|
| 综合绿化（一） | | | | | | |

| 措施类别 | 防治分区 | 项目 | 单位 | 方案批复 | 实际完成 | 实施时段 |
|---|---|---|---|---|---|---|
| 植物措施 | 绿化区 | 综合绿化 | hm <sup>2</sup> | 1.62 | 0.35 | 2019.10~12 |

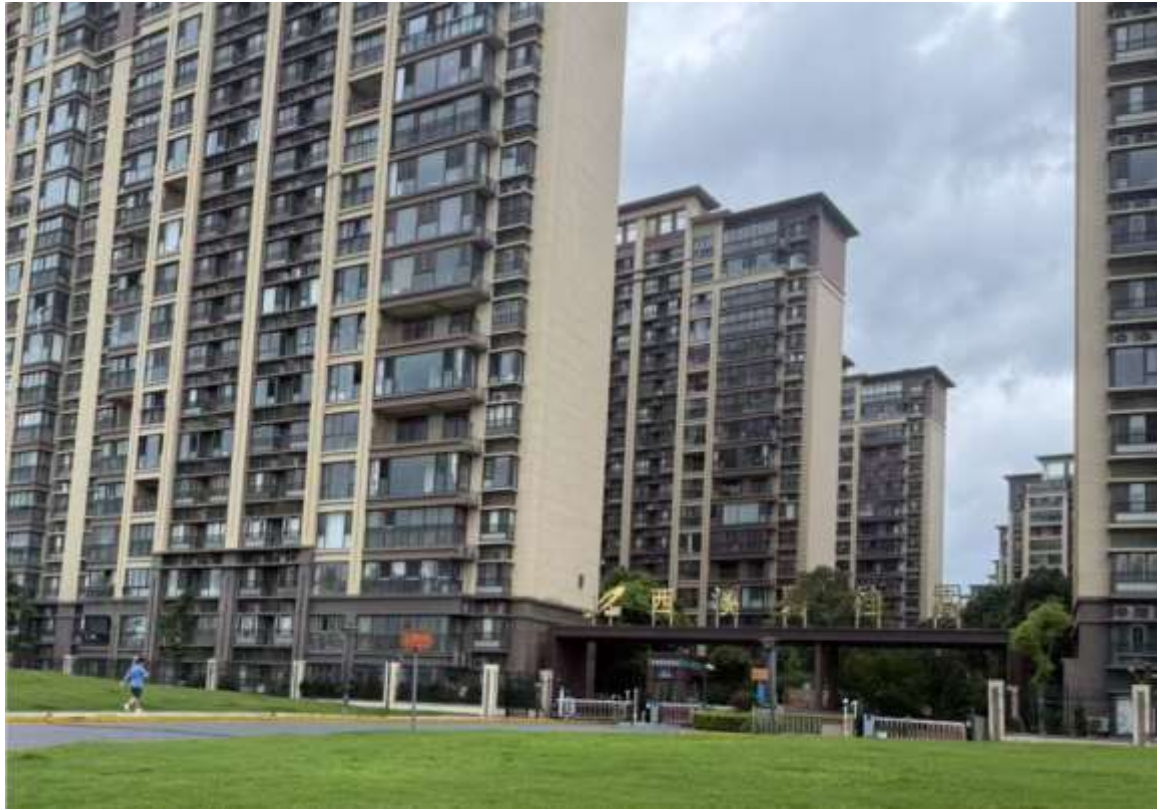
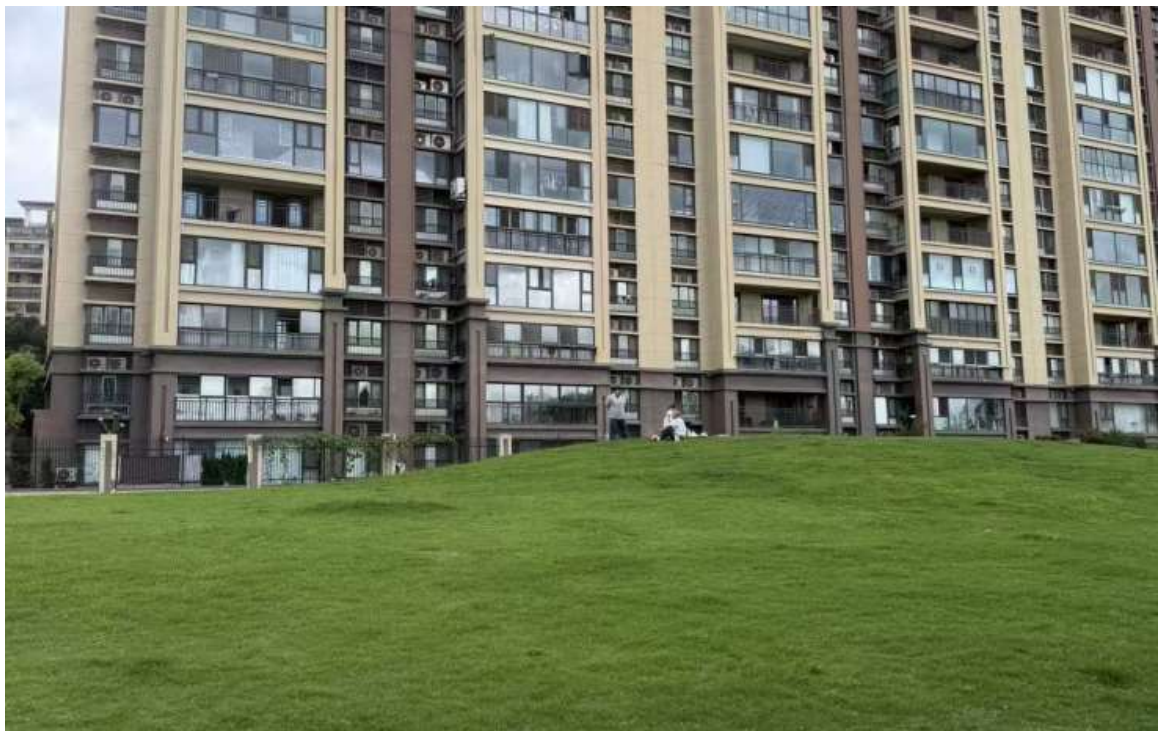
项目建成照片

XDG-2011-60号A地块项目建设管理单位在工程建设中，各参建单位基本落实水土保持防治责任与义务，贯彻了防治结合、以防为主的水土保持方针。施工时合理安排施工季节，优化施工工艺和流程，严格控制施工扰动面，减少了工程开挖及临时堆渣对周边环境的破坏，并采取一些临时性防治措施，有效地控制和减少了施工过程中的水土流失。已实施的水土保持措施质量和运行状况能满足方案和设计的要求，对水土流失防治责任范围内的水土流失进行了有效治理。
