# XDG-2011-60 号 A 地块项目 水土保持设施验收报告

建设单位: 无锡隆舜置业有限公司

编制单位: 江苏兴禹河湖工程设计咨询有限公司

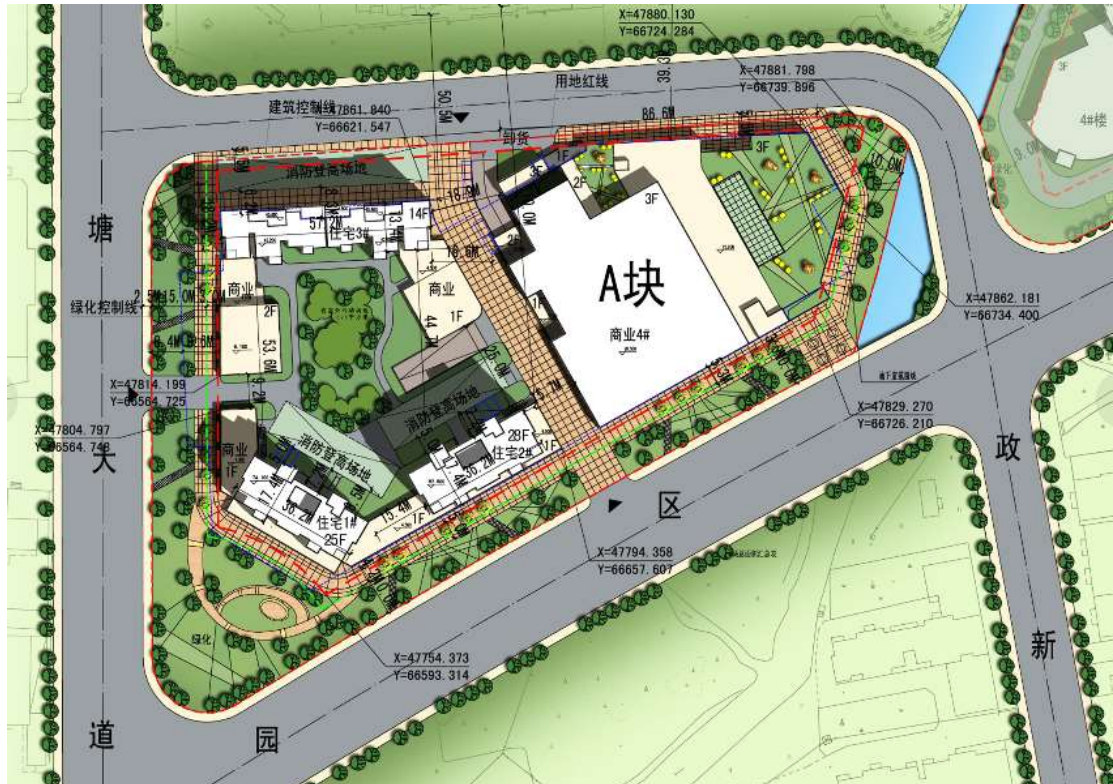
附图 1.1-2 项目平面布置图

建筑物为 1 幢 25 层（1#）有底商住宅楼、1 幢 28 层（2#）有底商住宅楼、1 幢 14 层（3#）住宅楼、1 幢 3 层（4#）商业体、配套设施用房。1#住宅楼和 2#住宅楼布置于地块南侧，3#住宅楼位于地块最北侧，4#商业体位于地块东侧。道路及配套设施包括区内道路、停车位、广场，道路沿建筑物四周呈环形布置，在西侧藕塘大道设置 1 处主入口，地面停车位主要分布在商业体和 1#住宅区周边。结合出入口，沿道路、建筑物四周设置线状、带状、面状绿化。

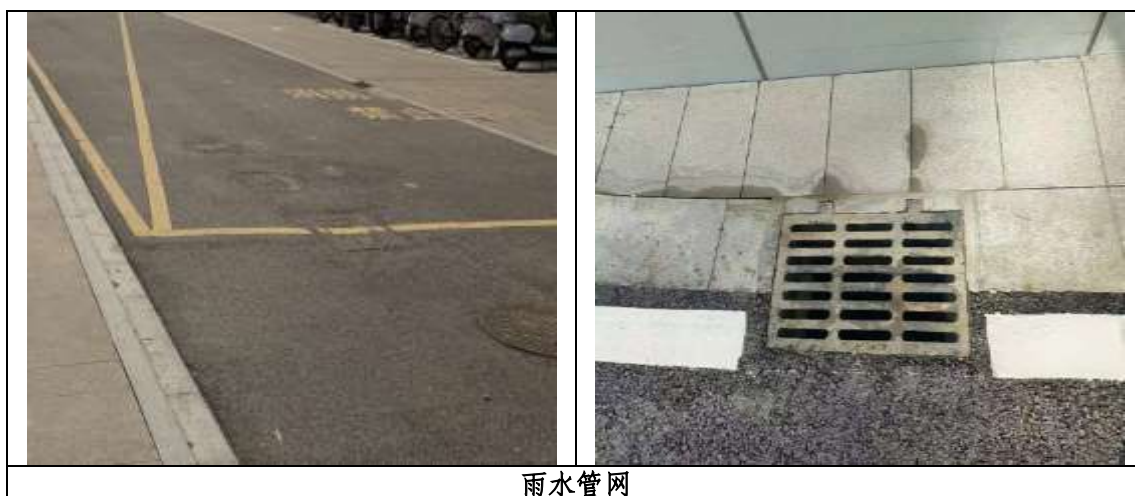
| 防治分区 | 措施名称 | 工程量 | 结构形式 | 布设位置 | 实施时段 |
|---|---|---|---|---|---|
| 道路及配套设施区 | 雨水管网 (m) | 901 | UPVC 塑料管 | 沿道路埋设 | 2018.1~3 |
| | 雨水蓄水池 (座) | 1 | 混凝土结构蓄水池, 尺寸 6.7×6×5m | 地块东北角绿化区域 | 2019.7~9 |

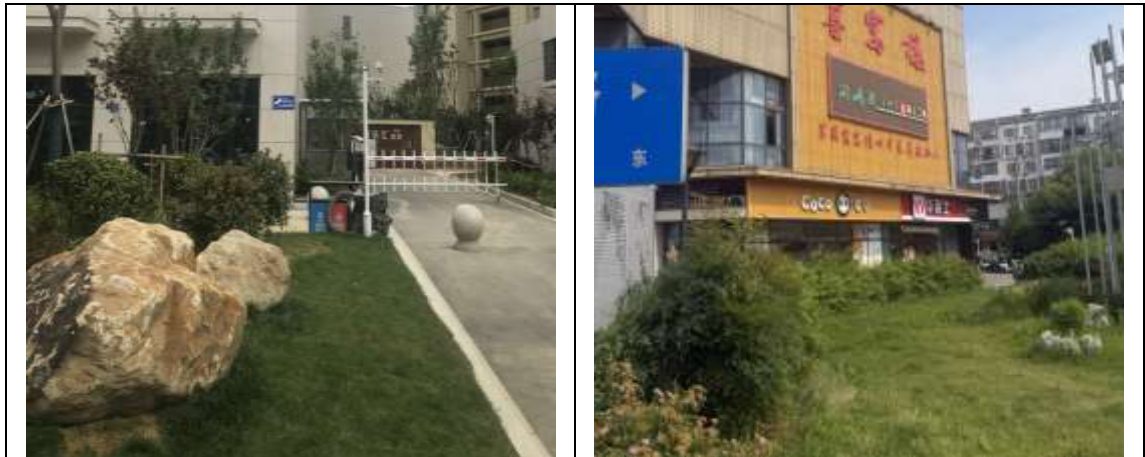
综合绿化（一）

| 防治分区 | 措施名称 | 工程量 | 结构形式 | 布设位置 | 实施时段 |
|---|---|---|---|---|---|
| 绿化区 | 综合绿化 (hm <sup>2</sup> ) | 0.67 | 乔灌草绿 | 绿化区 | 2019.10~12 |
